Beispiele für die Untersuchung von Beschichtungsfehlern

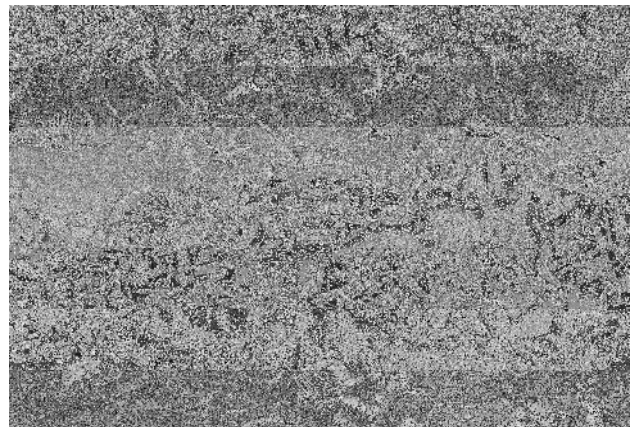
Bereits in diesem Stadium können Fehler in der Phosphatierungsschicht auftreten, die sich später in Mängeln der Lackierung äußern können.

Abb.2: Defekt in einer Phosphatierungsschicht

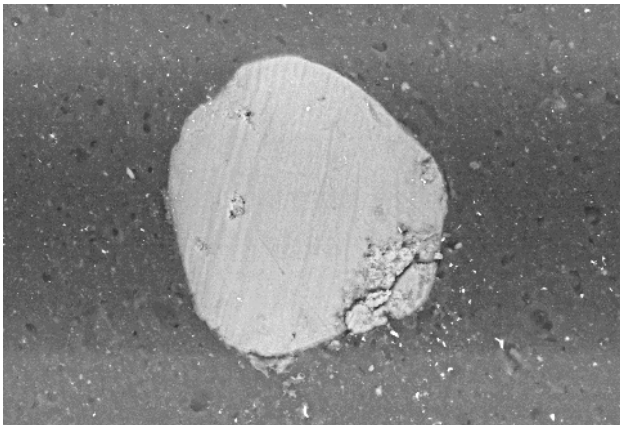
Abb.3: Kuppenabschnitt im REM

Eine mögliche Fehlerursache für solche Defekte sind Fremdmaterialien, die während des Lackierprozesses auf die Oberfläche gelangt sind und in die Lackschichten „eingearbeitet“ wurden. Solche Fremdpartikel können in der Folge zu Stippen führen.

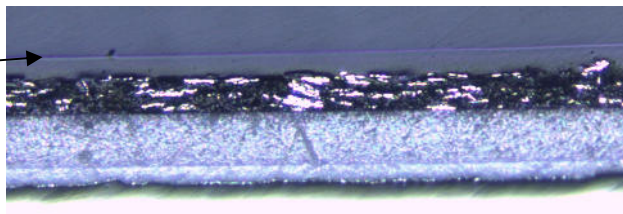
Abb.4a: Querschliff im Kraterbereich, der Pfeil zeigt die Lackoberfläche

Aus diesen Analysen wird ersichtlich, dass der Fehler erst im Bereich des Klarlacks aufgetreten ist. Die Lackschicht mit den Effektpigmenten liegt in beiden Fällen noch ungestört vor.

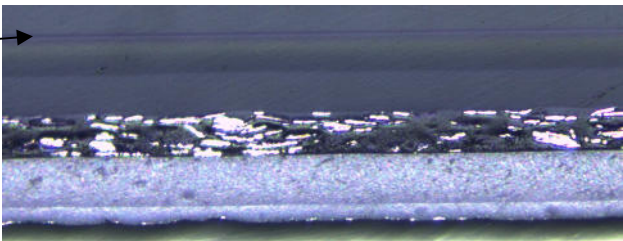
Abb.4b: Querschliff im Referenzbereich

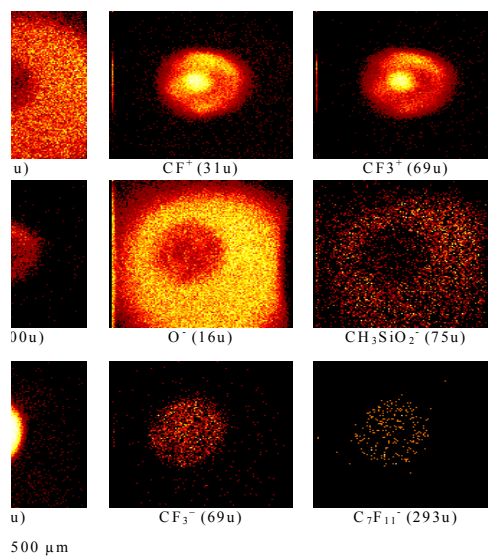
Die Ursache für Lackkrater sind häufig Kontaminationen der Oberfläche mit Substanzen, welche die Benetzung des Substrates für die nachfolgenden Schichten stören. Solche Substanzen sind z.B. Silikonfette oder fluorhaltige Verbindungen wie einige Hochleistungsschmierstoffe. Abbildung 5 zeigt eine TOF-SIMS Messung eines solchen Lackkraters.

Abb.5: TOF-SIMS Messung (Imaging) eines Lackkraters

Im Inneren Bereich des Kraters ist die Anreicherung einer fluorhaltige Komponente zu sehen. Außerhalb des Kraters ist diese Verbindung nicht zu finden.
